## DIY クラブ施工報告 20040627-1

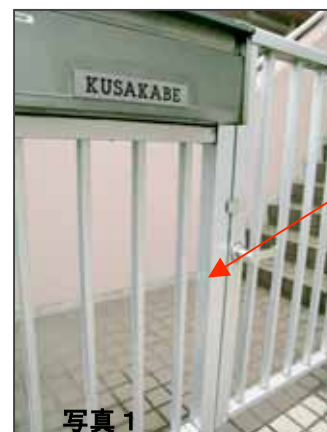
要望書の出ていた6番館の入口扉錆の件（写真1）について、6/27 午前9時に倉田さん、村松さん、山口さん、上遠野さん、野島さんが集まって修繕を実施しました。

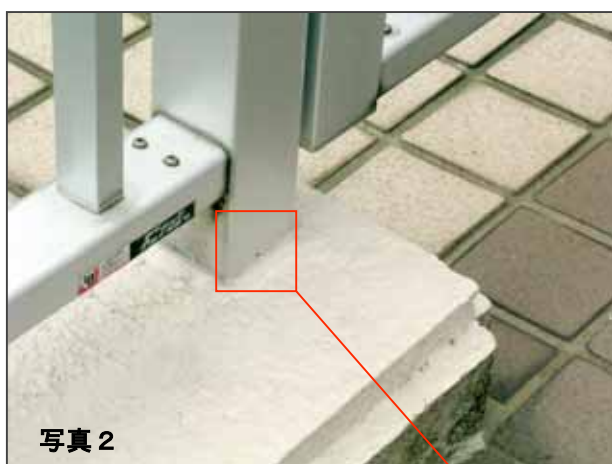
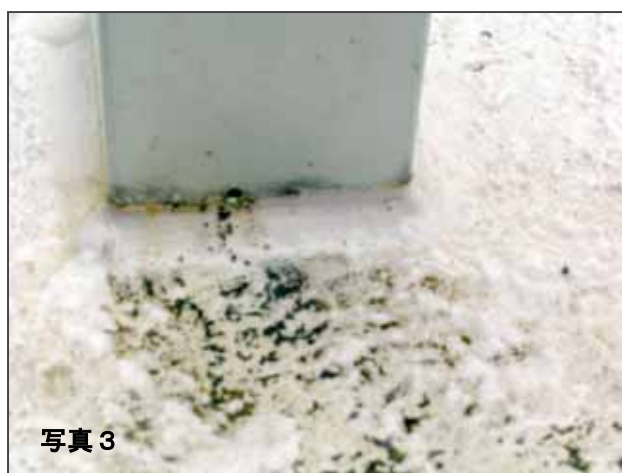
門柱のビスの部分から錆が出ているお宅全てをチェックし、中に水の溜まっている所は、下側に穴（写真2、3）を開け水抜きと錆落とし（写真5）をしました。かなり溜まっていました。

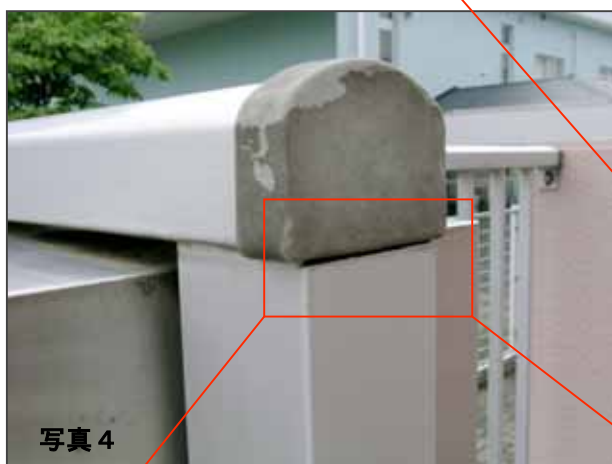
同じような構造で有りながら問題ないお宅もあり、なぜ水が入ったか分かりません。とりあえずはこれで様子を見ようと、上部（写真4）にはコーティング剤を塗っていません。
